TEATRO-CIRCO (ALBACETE)

Teatro-Circo en Albacete

TEATRO AUDITORIO DE CHINCHILLA DE MONTEARAGÓN (ALBACETE)

Teatro Auditorio de Chinchilla de Montearagón

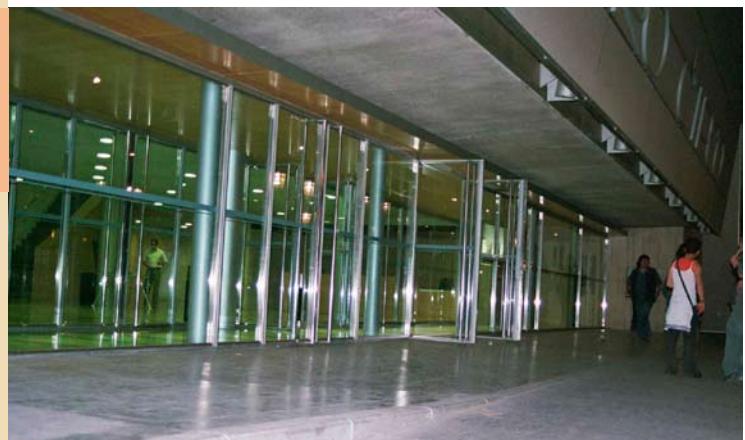
Puertas de acceso exterior al Teatro-Circo. Nótese de nuevo la dificultad -sobre todo por la noche- de detectar el desnivel variable del bordillo y la falta de marcas de color en las puertas acristaladas

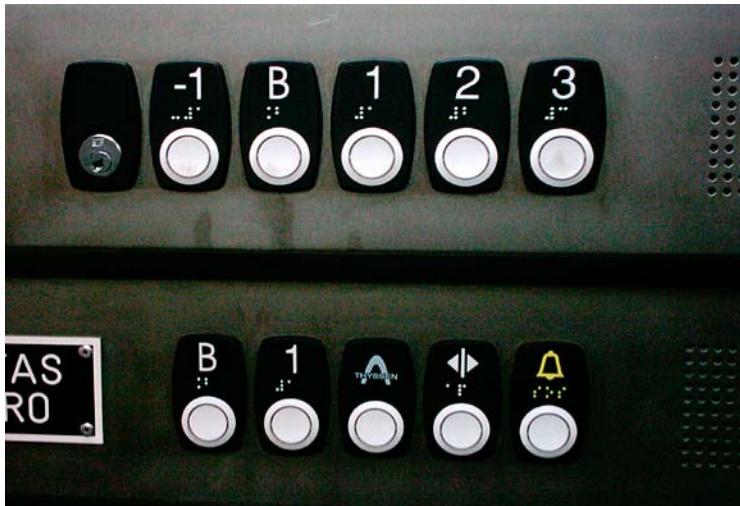
Botonera horizontal del interior de la cabina del ascensor

Las dimensiones accesibles de las cabinas y sus puertas automáticas, la ubicación centrada en el paño de la cabina perpendicular a la puerta y en posición horizontal de la botonera, y la señalización interior en braille y altorrelieve permiten el uso de estos ascensores a cualquier persona, aún siendo un modelo de elevador implantado hace ya unos años mediante un sencillo diseño que desempeña perfectamente sus funciones.

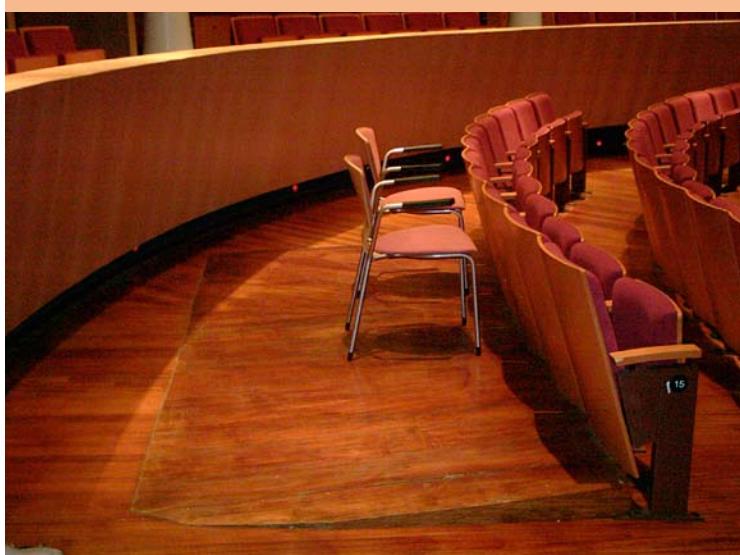
Espacios reservados en el patio de butacas

Situados en el patio de butacas se encuentran los espacios reservados para personas usuarias de silla de ruedas. Están colocados junto a la entrada a la sala en un amplio espacio perimetral a modo de última fila facilitando tanto la entrada como la salida a los mismos.

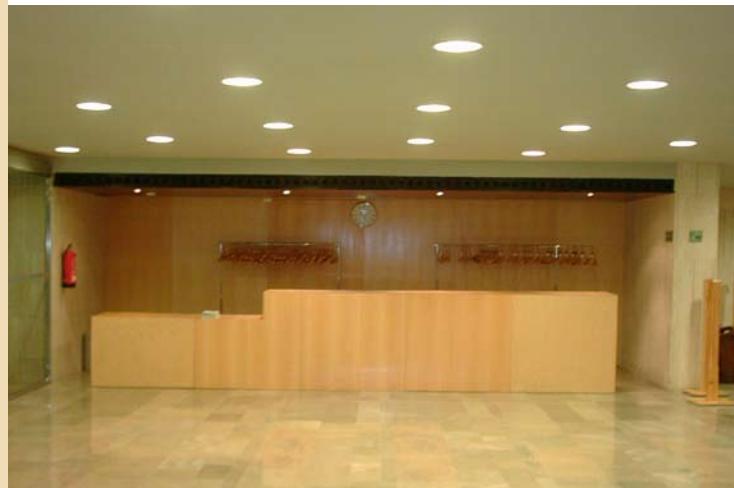
El Teatro-Circo cuenta con una serie de servicios y equipamientos que permiten a sus visitantes el disfrute completo y con total normalidad de sus instalaciones. La altura de sus dos taquillas situadas a ambos lados del acceso así como la existencia del mostrador adaptado del ropero representan la sencilla manera de cubrir dos necesidades que aunque no tan evidentes no son menos importantes a la hora de disfrutar con comodidad del espectáculo.

Mostrador adaptado del ropero

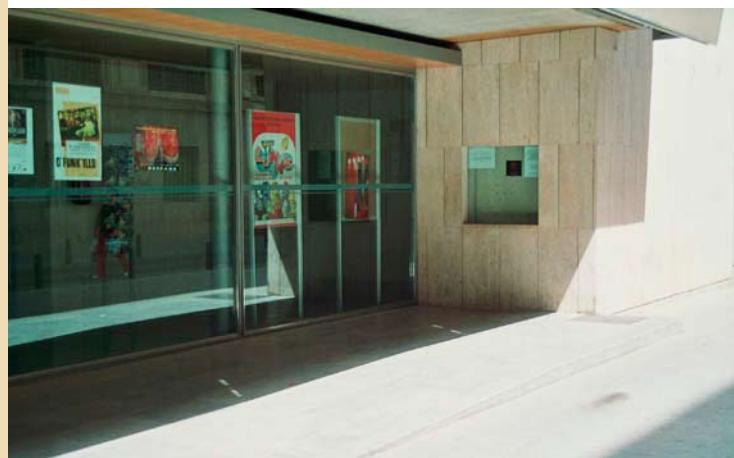
Detalle de taquilla y zona de acceso. Nótese el bordillo que acaba por enrasarse en la zona central de la meseta de entrada

En el espacio de la entrada, sobreellevado del nivel de la calle peatonal, sería conveniente la incorporación de algún elemento delimitador a modo de jardinería o similar para acotar el escalón y evitar tropiezos o caídas. Asimismo cabría la construcción de rampas laterales de suave pendiente y a ambos lados, al objeto de salvar dicho desnivel.

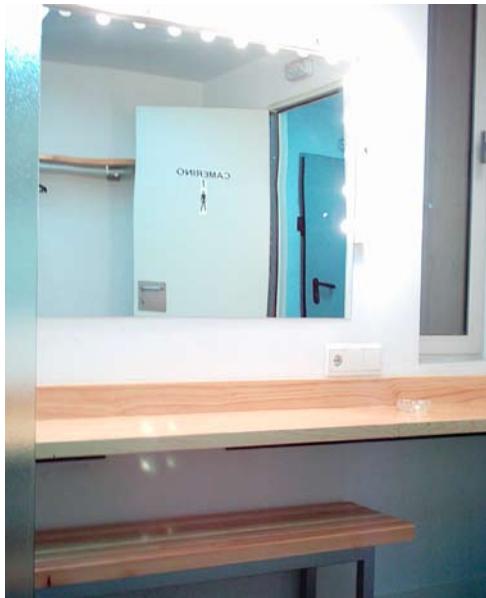
Interior de los camerinos adaptados

A ambos lados de este escenario hay camerinos, ducha y servicios higiénicos totalmente adaptados. Éstos, gracias a su diseño integrador y normalizador, tónica natural en todo el diseño del edificio, son utilizados de forma habitual por todos aquellos que intervienen en el espacio escénico, tanto personas con discapacidad como sin ella.

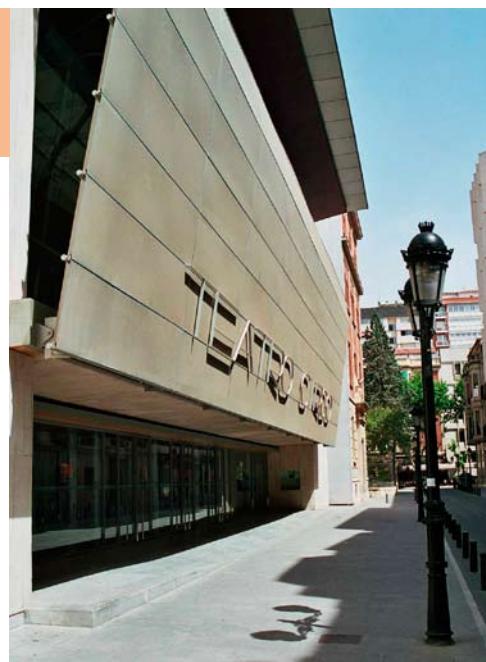
Detalle de la fachada principal con el bordillo perimetral rebajado, no señalizado

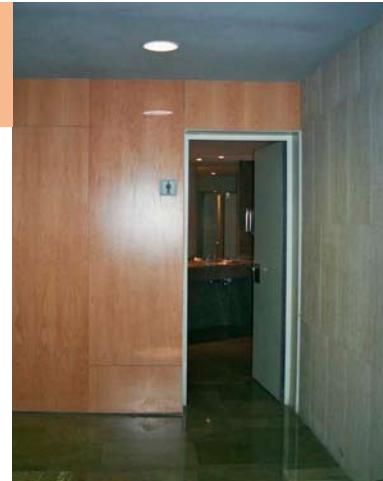
Puerta de entrada a los servicios higiénicos masculinos en planta baja. Nótese que falta el SIA

Sería conveniente reforzar el apartado de información y señalización a fin de conseguir una correcta interpretación del entorno.

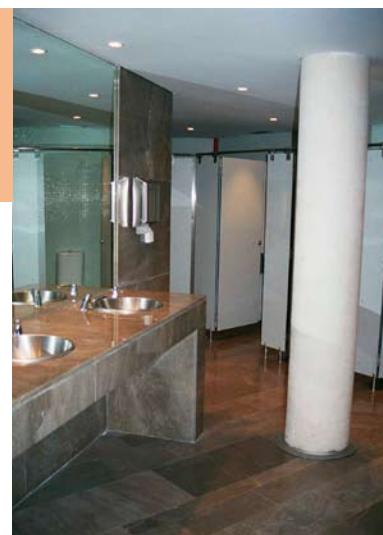
El servicio higiénico adaptado en planta baja resulta muy estricto en sus dimensiones, a lo que contribuye lo angosto del paso hasta el mismo debido a la columna y a la encimera corrida de los lavabos, que podría rematarse de forma redondeada. Además, la altura del espejo es excesiva, impidiendo su uso a una persona en silla de ruedas.

Servicios higiénicos masculinos en planta baja. Nótese el escaso espacio libre de paso entre la encimera de los lavabos y la columna

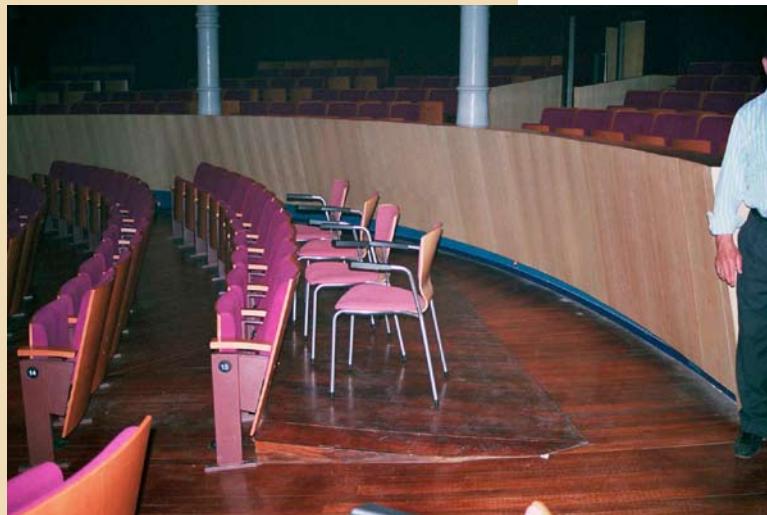
Dada la inclinación propia de la sala, este espacio se configura por medio de una plataforma horizontal realizada con el mismo pavimento de madera que el utilizado en el resto del espacio. Es importante reseñar la necesidad de reservar no sólo el espacio en el que se puedan colocar una o varias sillas de ruedas (0.80m x 1.20m por cada silla) sino que además se deben reservar espacios para sus acompañantes si los hubiere. A tal fin, esta zona se dota de butacas convencionales, como las que se instalan en la pista, y que se pueden mover y retirar con suma facilidad.

Detalle de las últimas filas del patio de butacas, con espacio disponible para espectadores en silla de ruedas.

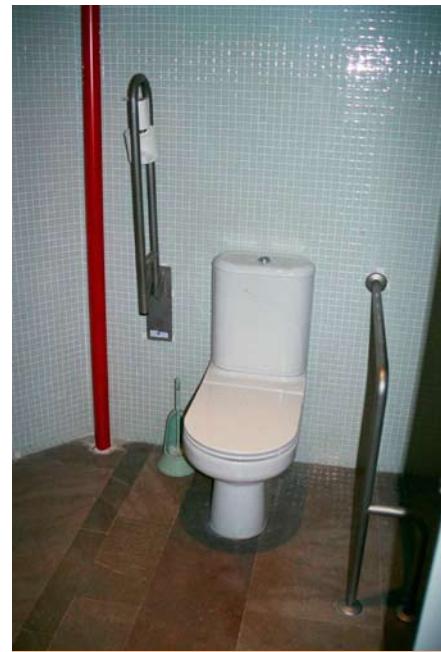
Detalle de inodoro en servicio higiénico accesible. Aseos masculinos en planta baja

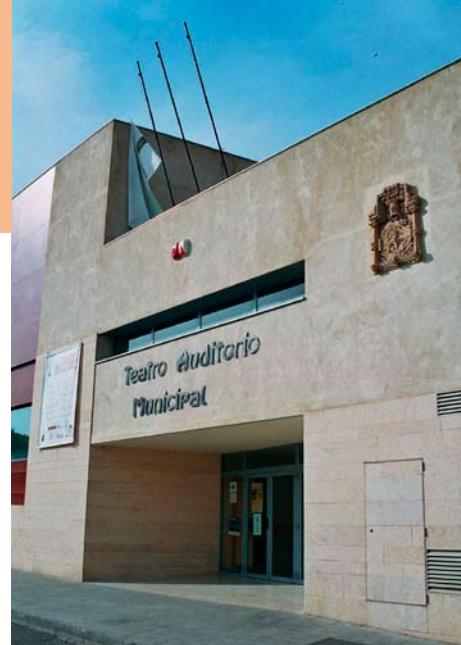
Detalle de fachada del edificio. Nótese la señalización y el acceso a pie plano, sin desnivel alguno entre la acera y la entrada al recinto

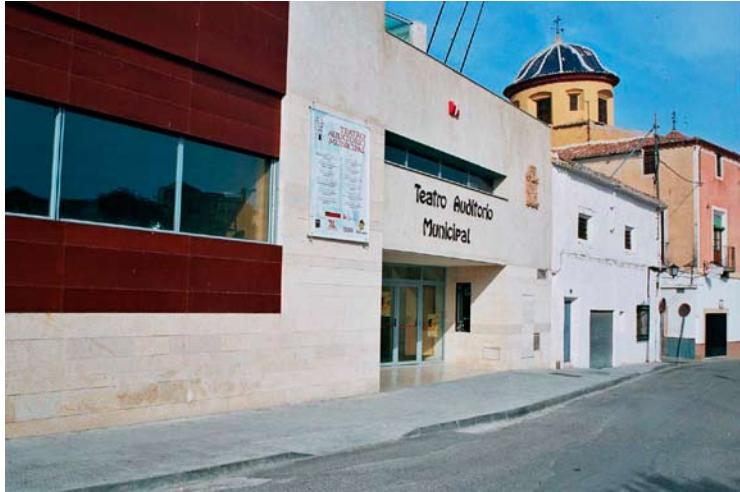
Fachada del edificio y viario circundante. Nótese el rebaje en la acera, que no se corresponde con paso de peatones alguno y no presenta contraste de textura ni color

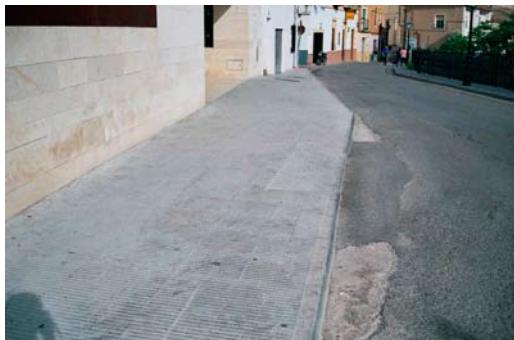
Detalle de la acera contigua al Teatro. Nótese su amplitud y –en primer plano– el rebaje de bordillo, apenas perceptible visualmente. Se aprecia asimismo el reasfaltado de la calzada en la zona correspondiente al vado

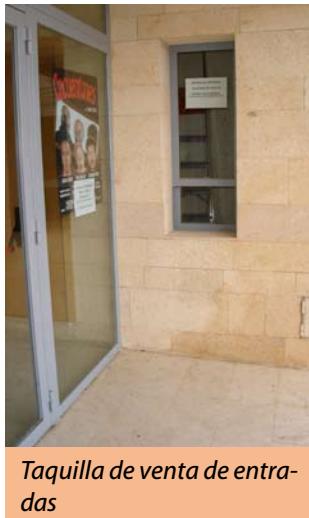
Taquilla de venta de entradas

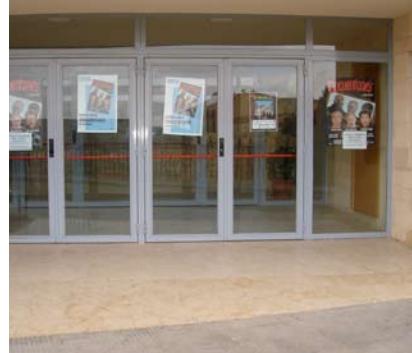
Entrada principal a nivel con el acerado de la calle

El primer punto en el que puede aparecer una discontinuidad, que afecte negativamente a la accesibilidad, es en la unión entre el edificio y la acera, el umbral de acceso; por ello es muy importante la correcta ejecución de este encuentro entre dos espacios distintos.

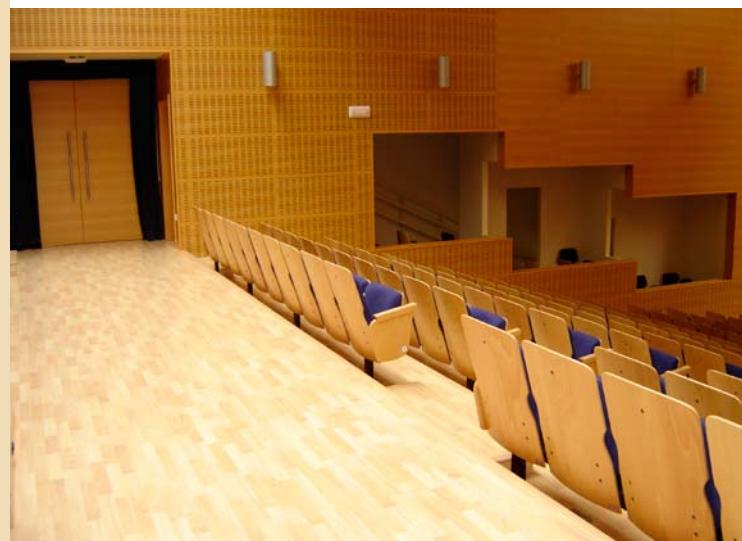
Detalle de la meseta intermedia en el patio de butacas

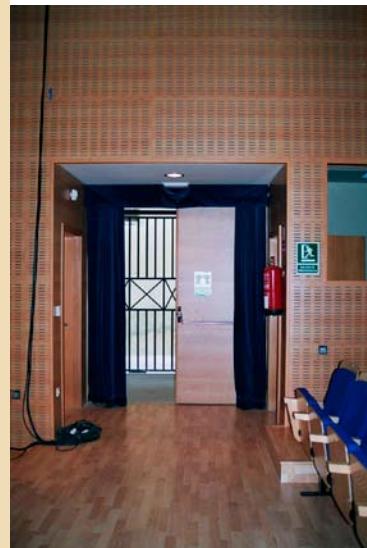
Salida de emergencia desde la meseta intermedia. La vía de escape no presenta barrera alguna

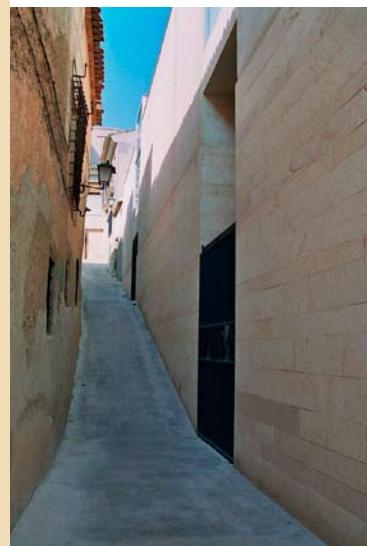
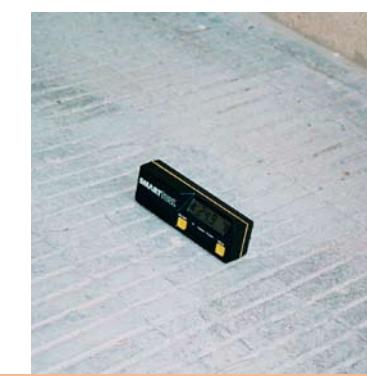
Callejón del Cerro con las salidas de emergencia y detalle de clinómetro, indicando medición de pendiente del 24,9%,

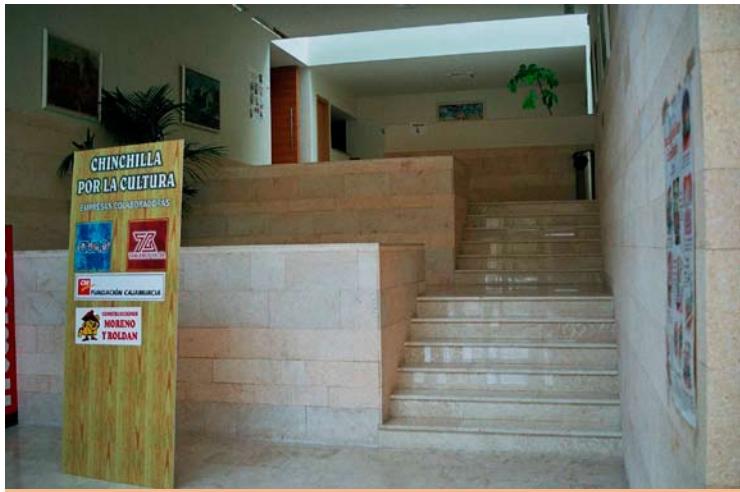
Comunicación vertical entre plantas mediante escaleras. Nótese la ausencia de pasamanos, la presencia de bocel en la tabicay el pavimento deslizante. Asimismo a destacar la falta de contraste cromático entre los suelos y los paramentos verticales

- falta de accesibilidad a la zona de camerinos
- mejorar la accesibilidad del aseo adaptado
- dotar de pasamanos doble a ambos lados de la escalera principal
- garantizar la parada del salvaescaleras en los palcos
- mejorar la señalización informativa

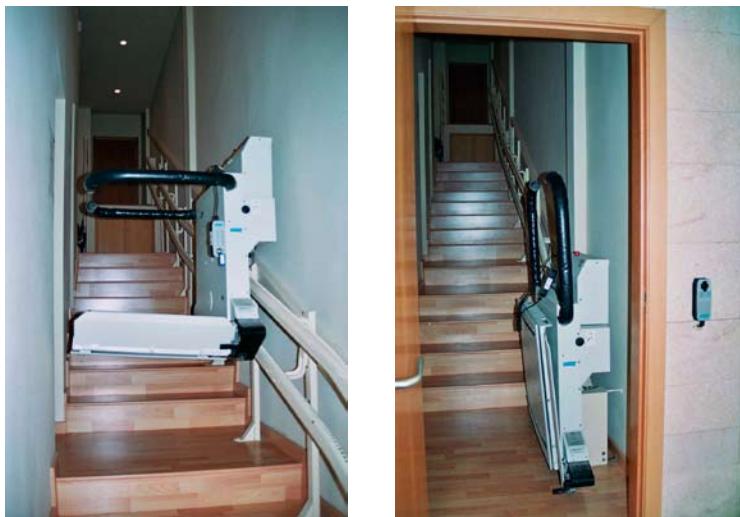
Con ocasión de la visita efectuada a este edificio por los técnicos redactores de este documento, se verificó que el salvaescaleras efectuaba paradas al inicio y fin de su recorrido entre guías (planta baja y superior), pero no en paradas intermedias correspondientes a los palcos, en las que en principio debería poder detenerse.

Detalle de plataforma salvaescaleras instalada en escalera interior de acceso a palcos. Nótese el notable desnivel a salvar, lo estricto de las dimensiones disponibles y la ausencia de pasamanos en la escalera por falta de espacio.

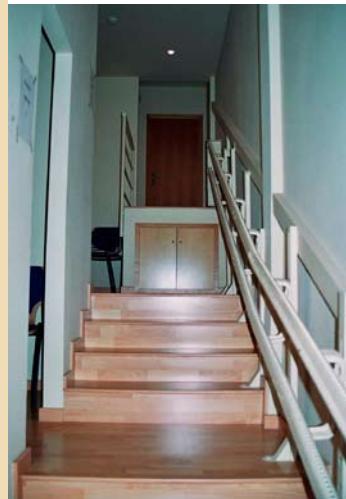
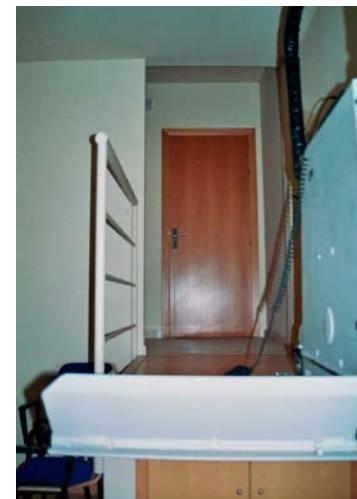
Al vestíbulo superior llega la plataforma salvaescaleras, abriéndose al recinto mediante puerta lateral, tal como puede apreciarse en las fotografías.

La puerta que se ve al fondo del rellano de acceso es la que abre a la meseta superior del patio de butacas

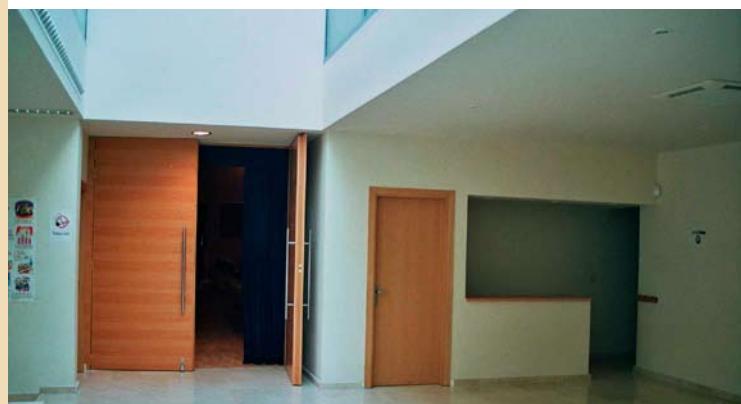
Planta superior. Vestíbulo con acceso al Auditorio. Nótese el guarda-ropas, con mostrador a altura única. El contraste de las puertas es adecuado en relación a los tonos claros de las paredes. A destacar la luminosidad del espacio interior gracias al gran lucernario en cubierta

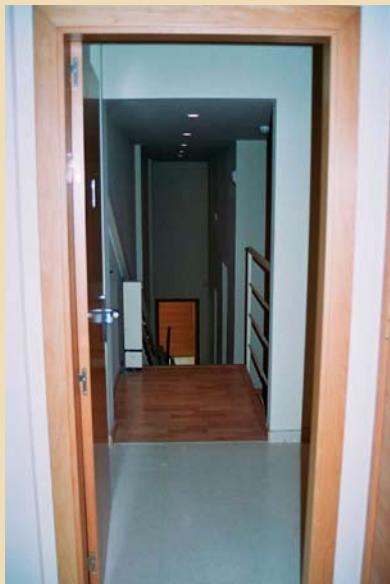
Puerta lateral que permite el acceso entre el nivel inferior y la meseta superior del Auditorio a personas con movilidad reducida gracias a la instalación de una plataforma salvaescaleras.

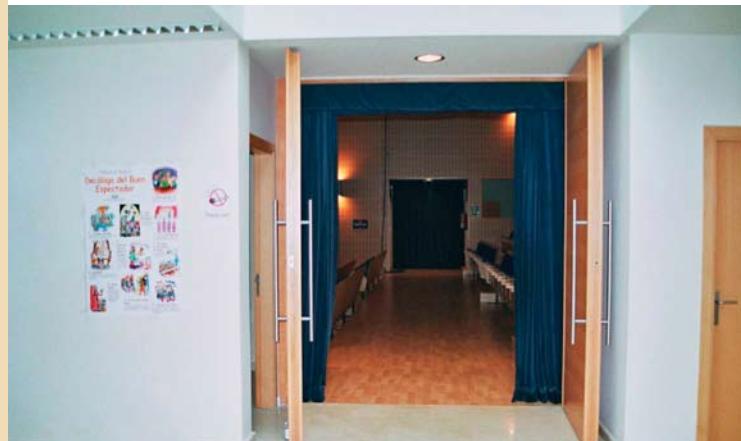
Puertas de entrada al salón desde la planta superior. La puerta lateral izquierda permite el acceso de personas en silla de ruedas gracias a la instalación de una plataforma salvaescaleras

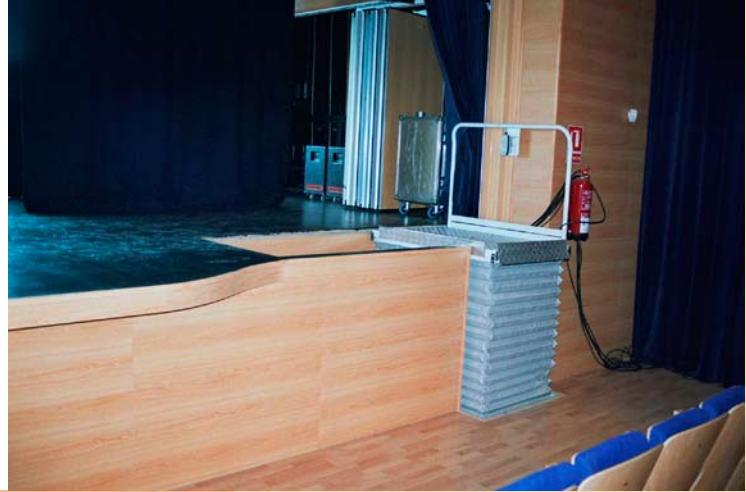
Dispositivo de acceso al escenario desde la sala de butacas. Se trata de brindar las dos posibilidades: escalones y elevador vertical, compatibles y con el mínimo espacio utilizado; para garantizar la seguridad el hueco de escaleras puede cubrirse con un elemento horizontal enrasado con el piso del elevador en su posición superior, a la cota del escenario. Van con pie común y en el orden marcado. Elevador vertical de acceso al escenario

El desnivel entre el patio de butacas y el escenario se ha salvado mediante un elevador, de fácil accionamiento y vertical.

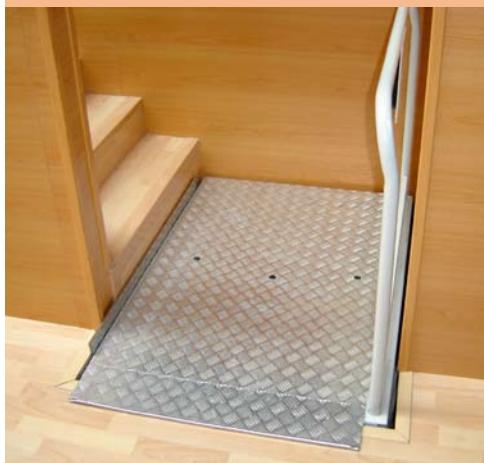
Acceso al escenario

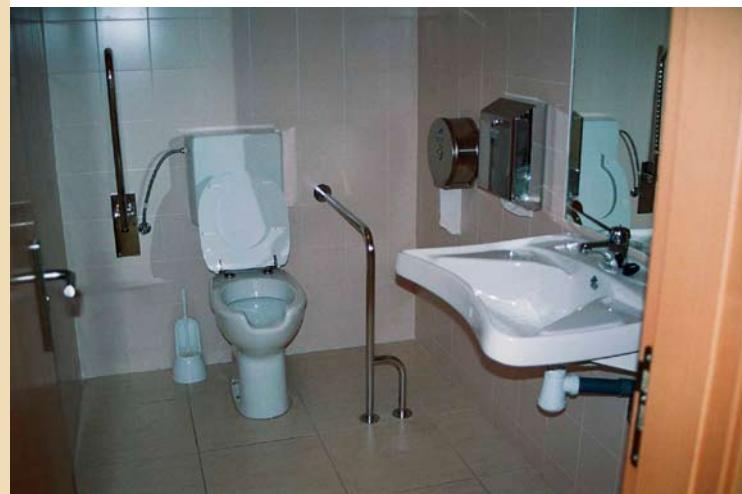
A ambos lados del inodoro se encuentran las barras de apoyo, una fija y otra móvil, de altura y longitud adecuadas para permitir la transferencia lateral al inodoro. No obstante, el espacio para la transferencia lateral es insuficiente.

Disposición de elementos en aseo adaptado, situado en planta baja, como puede apreciarse en las fotografías, nos encontramos con una serie de características que comprometen la adecuada accesibilidad de este servicio, a saber:

- 1- si bien el inodoro dispone a ambos lados de barras de apoyo, una fija y la otra (doble), abatible, no cuenta con anchura libre suficiente para hacer la transferencia lateral desde la silla de ruedas
- 2- la distancia entre barras es excesiva
- 3- el dispensador de papel higiénico está demasiado alejado

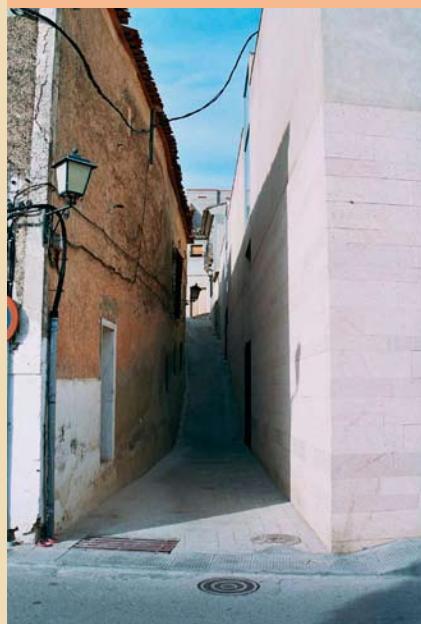
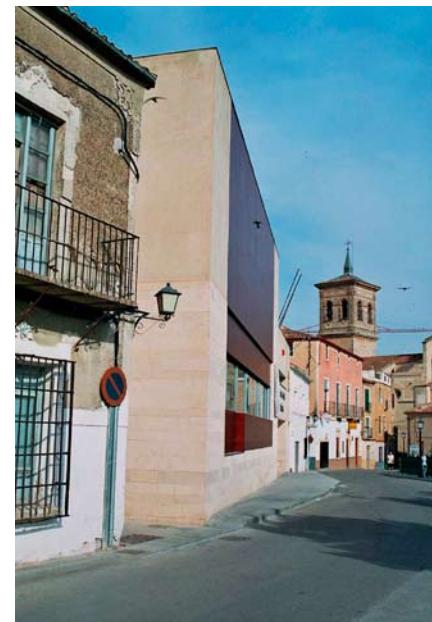
Esquinazo de la manzana del inmueble del Teatro con el callejón ascendente, en fuerte pendiente. Nótese el estrechamiento notable del ancho de la acera

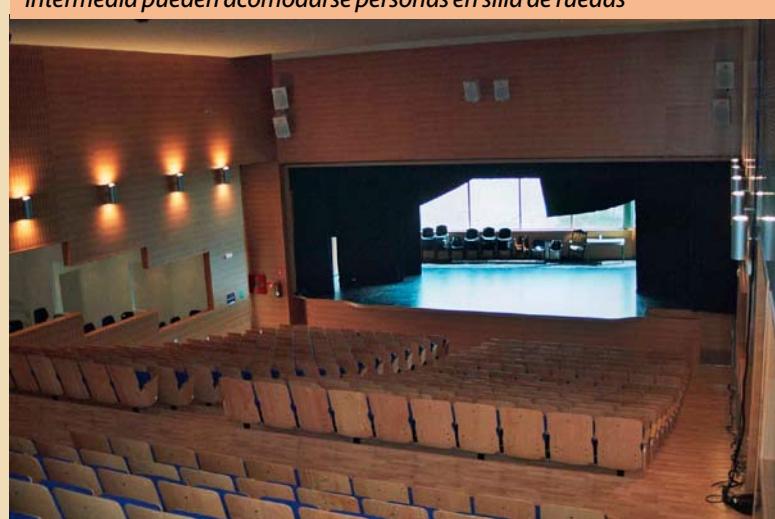
Vista del interior del Teatro Auditorio con el escenario al fondo. En la meseta intermedia pueden acomodarse personas en silla de ruedas
